# Problembehandlung des Beacon

# Der Beacon an Kreisberegnungsanlagen

## "Nachricht ohne Payload" - Der Beacon sendet keine Daten über die serielle Verbindung

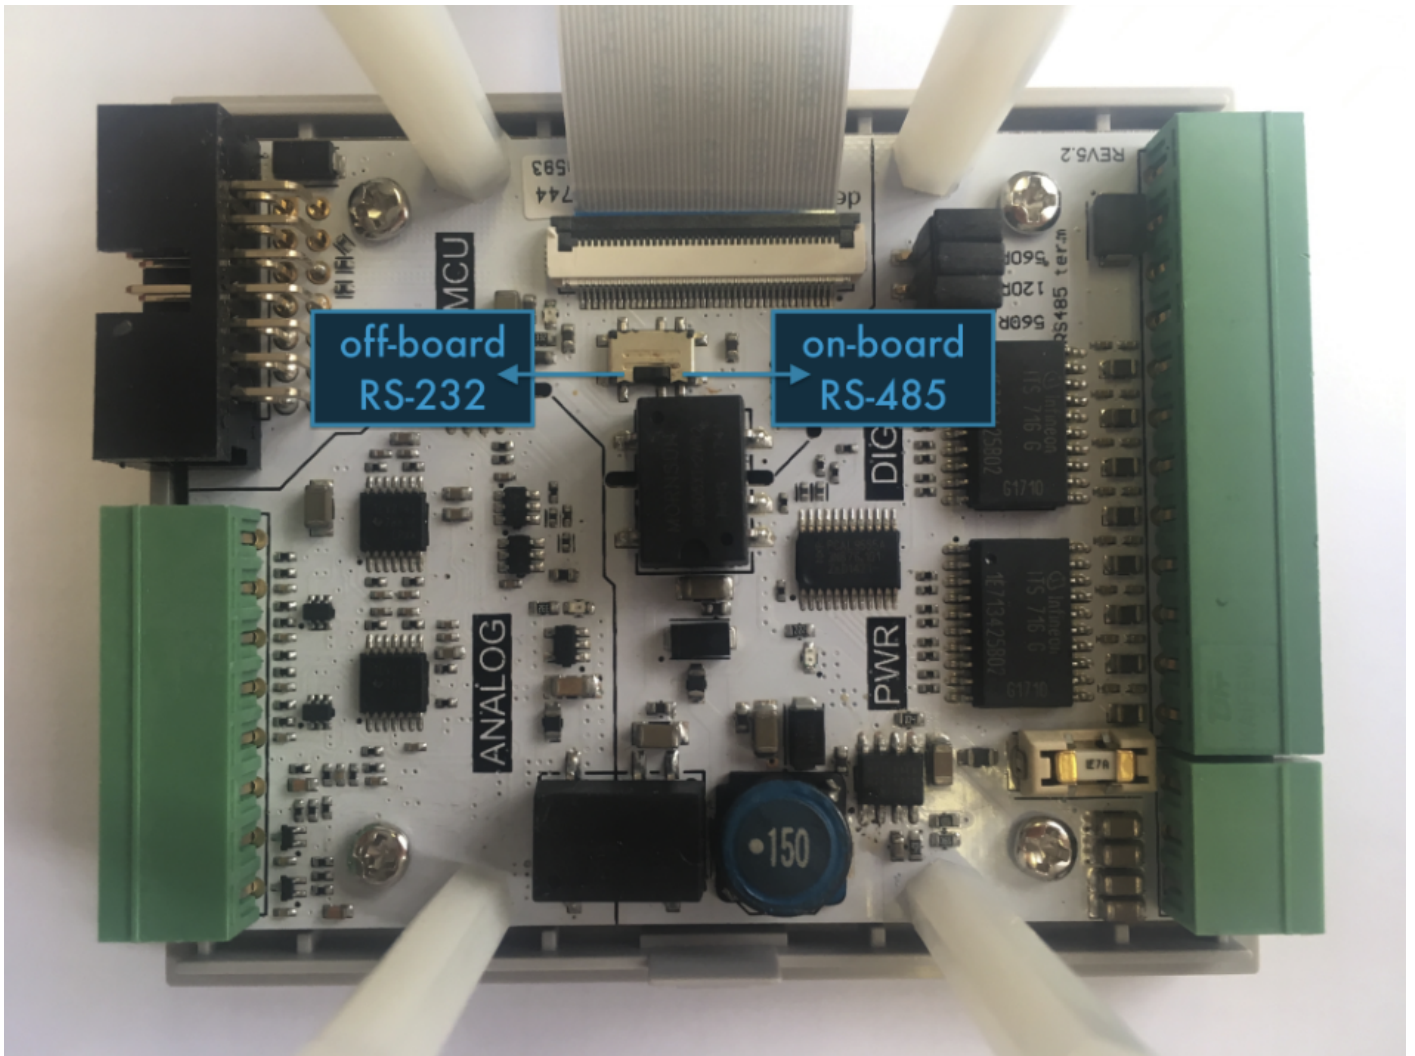
Es könnte sein, dass der interne physische Schalter nicht richtig eingestellt ist. Der Schalter befindet sich im Inneren des Beacon.

Der Schalter sollte **in Richtung 14-Pin-Anschluss** gestellt sein, um eine serielle Kommunikation über **RS-232** zu ermöglichen.
